XVI ENCONTRO NACIONAL DE TECNOLOGIA DO AMBIENTE CONSTRUÍDO

O DESEMPENHO, SOB O ENFOQUE ERGONÔMICO, DE EDIFÍCIOS ÍCONES DA ARQUITETURA MODERNISTA BRASILEIRA, EM SÃO PAULO, PRODUZIDA ENTRE 1930 E 1964: EDIFÍCIOS DE USO COMERCIAL E DE SERVIÇO¹

BARROSO, Barbara Iamauchi (1); KRONKA MULFARTH, Roberta Consentino (2)

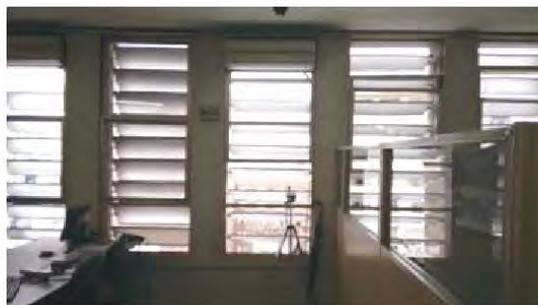
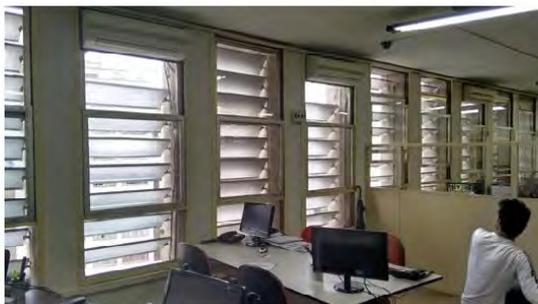
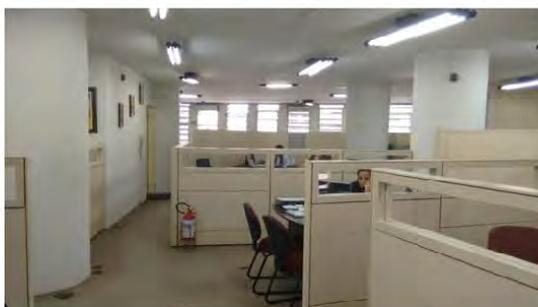
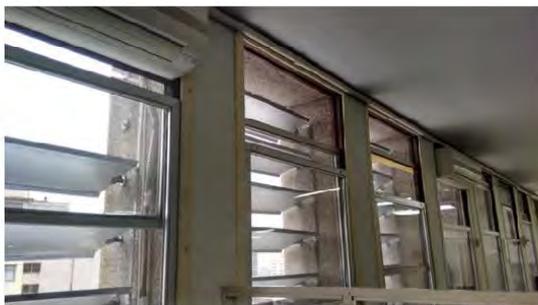
Figura 1 – Dados obtidos no Edifício Itália

Nome Edifício: Edifício Circolo Italiano
Latitude: 23.54545016 S
Longitude: 46.64352244 W
Ano da Construção: 1964
Piso/Andar: 13º
Fachadas Expostas: Sim
Envidraçados: Sim
Período Monitorizações: 18/03/2015 (20h)
a 25/03/2015 (12h)

Ocupação da Unidade
Nº de pessoas no escritório: 36
Nº de pessoas na área analisada: 30
Nº de equipamentos = 30 computadores +
52 lâmpadas fluorescentes tubulares 1,5m
Densidade: 1 pessoa / 7,3 m²

Utilização da Unidade
Janelas: Algumas com funcionamento
inadequado (sendo necessário, em alguns
casos, apoios improvisados para que
permanecessem abertas)
Dispositivo de Sombreamento: Sim
Tipo de dispositivo de sombreamento:
Brises
Ar Condicionado: No período de medição
estava quebrado
Iluminação Artificial:
52 lâmpadas fluorescentes tubulares 1,5m

Layout
Fachada: voltada para a Praça da República
Área: aproximadamente 220m²
Pé direito: 2,65m
Planta: livre (alterada em relação as plantas
originais que contavam com paredes inter-
nas divisórias)
Forro: Não
Carpete cinza/marrom claro
Paredes brancas

No edifício Circolo Italiano (Figura 1 e 2) foram medidos os pavimentos 13º e

33º onde se verificaram mudanças formais e de layout. Ambos os pavimentos avaliados alteraram sua concepção para um escritório de salas fechadas, hierarquizadas, sem espaços de integração para plantas livres, sem divisórias e com o layout mais integrado. Ambos os escritórios avaliados nesta etapa tinham mobiliário disposto de forma regular, porém, com diferenças no tipo e estilo de mobiliário. No pavimento 33º o mobiliário era mais voltado para estações de trabalho com biombos, mobília agregados e poucas variações. Enquanto no pavimento 13º o mobiliário era auto portante com separação entre os biombos e os móveis.

Outra constatação importante a partir das medições foi o desempenho dos pavimentos, uma vez que, nos casos estudados, havia tanto ventilação mecânica quanto climatização por ar condicionado. No caso do pavimento com ar condicionado, o desempenho térmico do apresentou uma pior condição de conforto em relação ao com ventilação natural.

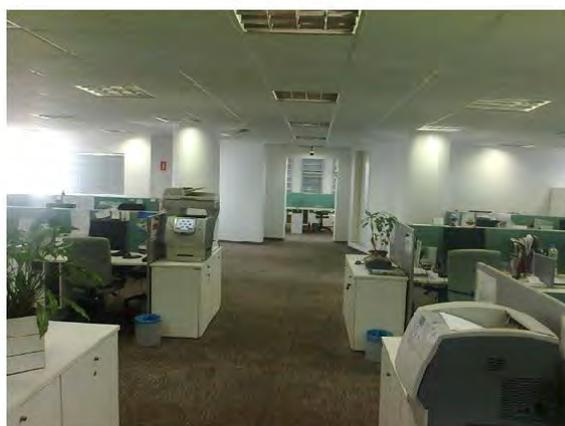
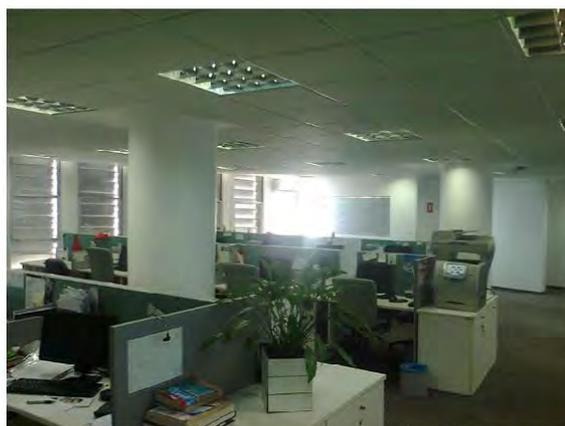
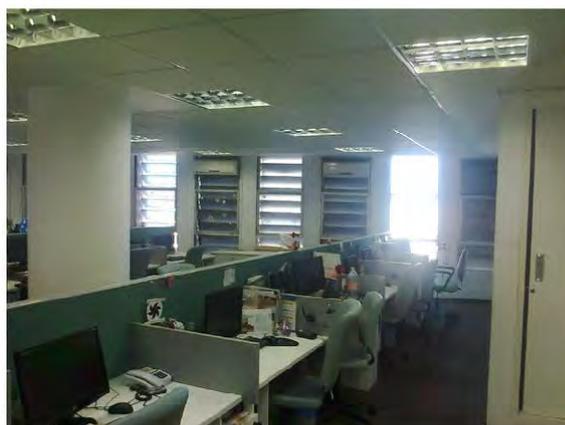
Figura 2 – Dados obtidos no Edifício Itália

Nome Edifício: Edifício Circolo Italiano
Latitude: 23.54545016 S
Longitude: 46.64352244 W
Ano da Construção: 1964
Piso/Andar: 33º
Fachadas Expostas: Sim
Envidraçados: Sim
Período Monitorizações: 18/03/2015 (20h)
a 25/03/2015 (12h)

Ocupação da Unidade
Nº de pessoas no escritório: 42
Nº de pessoas na área analisada: 40
Nº de equipamentos = 40 computadores +
152 lâmpadas fluorescentes compactas
20W
Densidade: 1 pessoa / 6,2 m²

Utilização da Unidade
Janelas: Os funcionários são instruídos a
não abrirem as janelas e os brises para
diminuir o gasto de energia com o ar condi-
cionado)
Dispositivo de Sombreamento: Sim
Tipo de dispositivo de sombreamento:
Brises
Ar Condicionado: ligado 24h
Iluminação Artificial:
152 lâmpadas fluorescentes tubulares 1,5m

Layout
Fachada: voltada para o fundo do lote
Área: aproximadamente 251m²
Pé direito: 2,55m
Planta: livre (alterada em relação as plantas
originais que contavam com paredes inter-
nas divisórias)
Forro: Sim - PVC modular
Carpete cinza/marrom claro
Paredes brancas

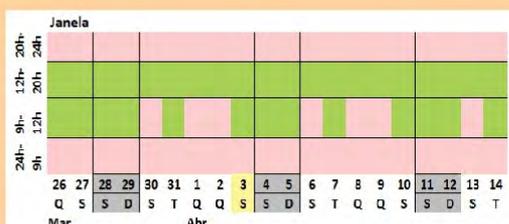
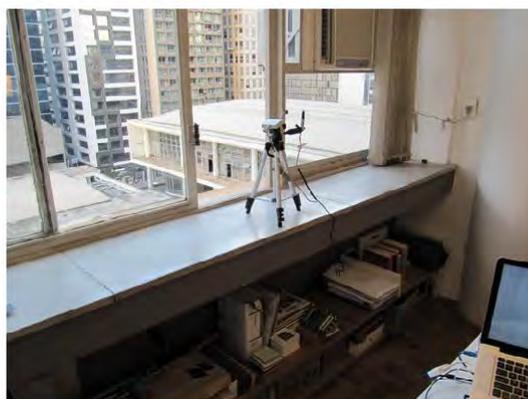
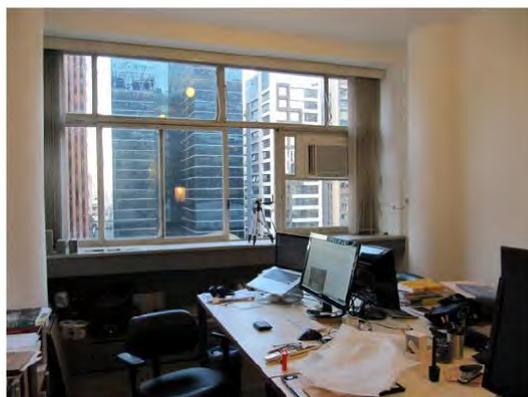
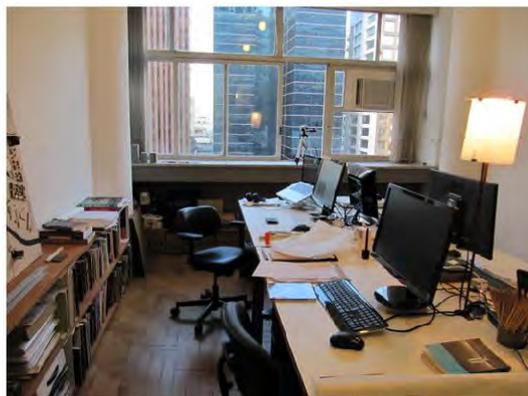
Figura 3 – Dados obtidos no Conjunto Nacional

Nome Edifício: Conjunto Nacional
 Latitude: 23°33'33.51"S
 Longitude: 46°39'37.28"W
 Ano da Construção: 1958
 Bloco: Horsa I
 Piso/Andar: 5º
 Localização no Edifício: Intermédio
 Fachadas Expostas: NE
 Envidraçados: NE
 Período Monitorizações:
 de 26-03-2015 (17hrs) a 14-04-2015 (14hrs)

Ocupação da Unidade:
 Nº Ocupantes: 3 (entre 22 a 45 anos)
 Nome do utilizador Inquerido: João Paulo
 Frequentador da unidade a: 2 anos

Utilização da Unidade:
 Janelas (de modo geral)
 Aberta(s): 9h a 20h
 Fechada(s): 20h a 9h
 obs: qdo a janela está aberta a porta de entrada também está aberta
 Janelas (durante as medições)
 Fechada(s): 2ª, 4ª, 5ª (durante a manhã), fim-de-semana, feriado, e durante a noite

Dispositivo de Sombreamento (Interior)
 Acionado: de manhã e as vezes a tarde
 Ar Condicionado
 Acionado: das 11h-15h (durante as horário de almoço nos dias de trabalho)
 Iluminação Artificial
 Acionado: a tarde para complementar (sala com 3 lâmpadas fluorescente compacta e 1 incandescente)
 Iluminação Natural
 Obs: observou reflexão c/ ofuscamento no plano de trabalho

Regime de abertura das janelas

No edifício Conjunto Nacional (Figura 3, 4 e 5) foram medidas 3 salas - uma no pavimento 5º e duas no 23º (em extremos opostos do edifício). As salas também foram alteradas das plantas originais, porém a mudança é menos drástica em relação ao caso anterior. Aqui, o número de mesas e ocupantes foi aumentado de forma que as salas, antes destinadas a uma parte de um escritório abrigam, agora, uma equipe inteira. Além disso, as salas do 23º andar apresentaram problemas no layout do escritório uma vez que há reflexão luminosa na área de trabalho ofuscando o usuário e atrapalhando o trabalho. Isto interfere no uso das persianas e sistema de climatização por ar condicionado.

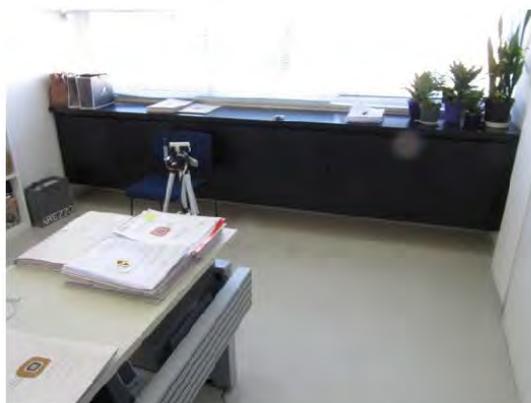
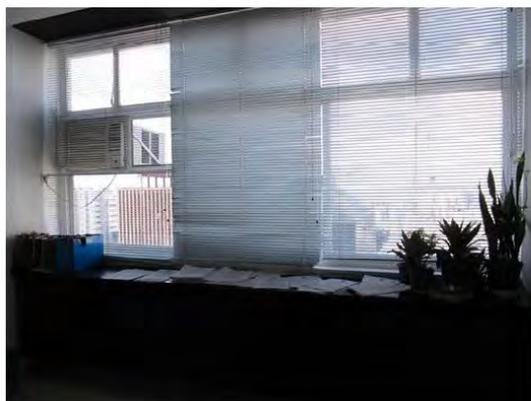
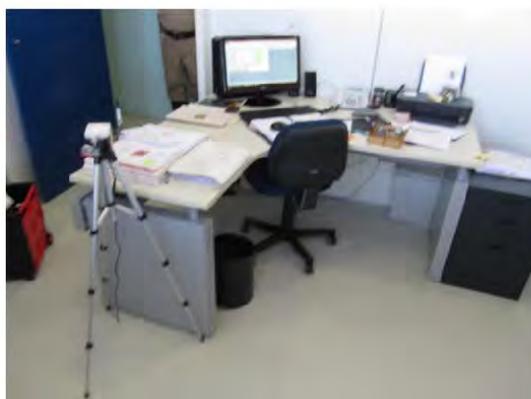
Figura 4 – Dados obtidos no Conjunto Nacional

Nome Edifício: Conjunto Nacional
Latitude: 23°33'33.51"S
Longitude: 46°39'37.28"W
Ano da Construção: 1958
Bloco: Horsa II
Piso/Andar: 23°
Localização no Edifício: Intermédio
Fachadas Expostas: NE
Envidraçados: NE
Período Monitorizações:
de 26-03-2015 (17hrs) a 14-04-2015 (14hrs)

Ocupação da Unidade:
Nº Ocupantes: 1 (entre 22 a 45 anos)
Nome do utilizador Inquerido: M^a. Célis
Frequentador da unidade a: mais de 2 anos

Utilização da Unidade:
Janelas (de modo geral e medições)
Fechada(s): sempre fechadas por causa do barulho (dias de trabalho, fim de semana, feriados). obs: normalmente está conforme a foto!

Dispositivo de Sombreamento (Interior)
Acionado: sempre (dias de trabalho, fim de semana, feriados). obs: normalmente está conforme a foto!
Ar Condicionado
Acionado: manhã e tarde (horários de trabalho)
Obs: esta sala tem comunicação por cima com outros ambientes (quase como um open space)

Iluminação Artificial
Acionado: sempre no horário de trabalho (sala com x lâmpadas fluorescente compacta)
Iluminação Natural
Obs: observou reflexo do computador (abaixa a persiana sempre de dia).

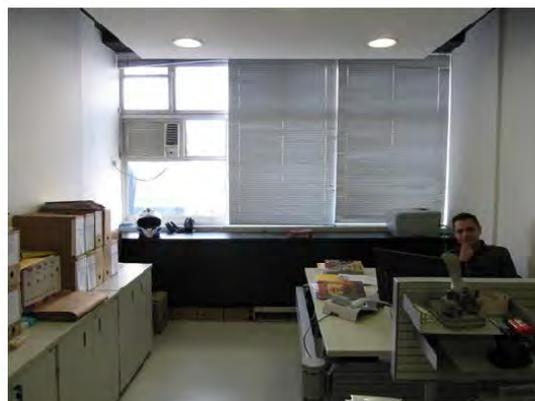
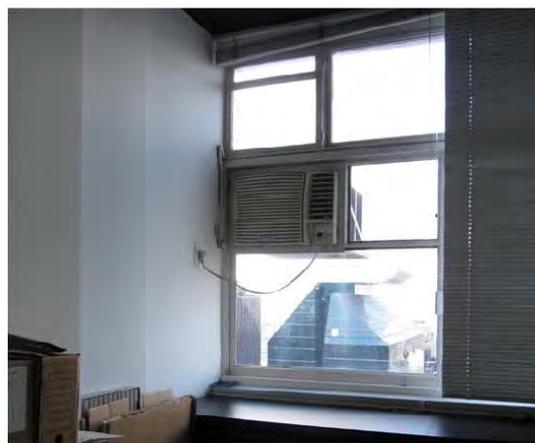
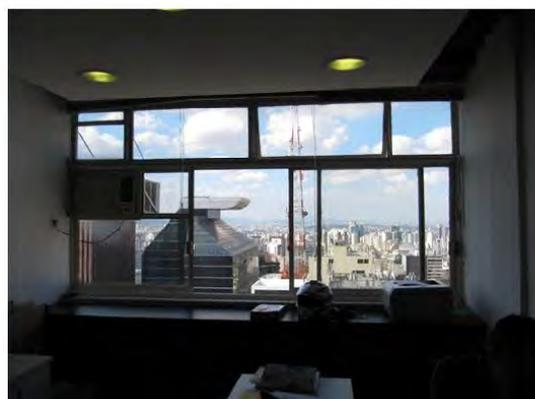
Figura 5 – Dados obtidos no Conjunto Nacional

Nome Edifício: Conjunto Nacional
Latitude: 23°33'33.51"S
Longitude: 46°39'37.28"W
Ano da Construção: 1958
Bloco: Horsa II
Piso/Andar: 23°
Localização no Edifício: Intermédio
Fachadas Expostas: NE
Envidraçados: NE
Período Monitorizações:
de 26-03-2015 (17hrs) a 14-04-2015 (14hrs)

Ocupação da Unidade:
Nº Ocupantes: 2 (entre 22 a 45 anos)
Nome do utilizador Inquerido: Michel
Frequentador da unidade a: mais de 2 anos

Utilização da Unidade:
Janelas (de modo geral e medições)
Aberta(s): a tarde
obs: normalmente está conforme a foto

Dispositivo de Sombreamento (Interior)
Acionado: de manhã e as vezes das 13h-18h
obs: normalmente está conforme a foto
Ar Condicionado
Acionado: de manhã e de tarde (nos dias de trabalho)
das 9h as 18h
Iluminação Artificial
Acionado: sempre no horário de trabalho (sala com
lâmpadas fluorescentes compactas)
Iluminação Natural
Obs: observou reflexão, ofuscamento e excesso de
luz (disse que com a luz natural não dar para trabalhar
de manhã)

Janelas com as persianas 100% abertas

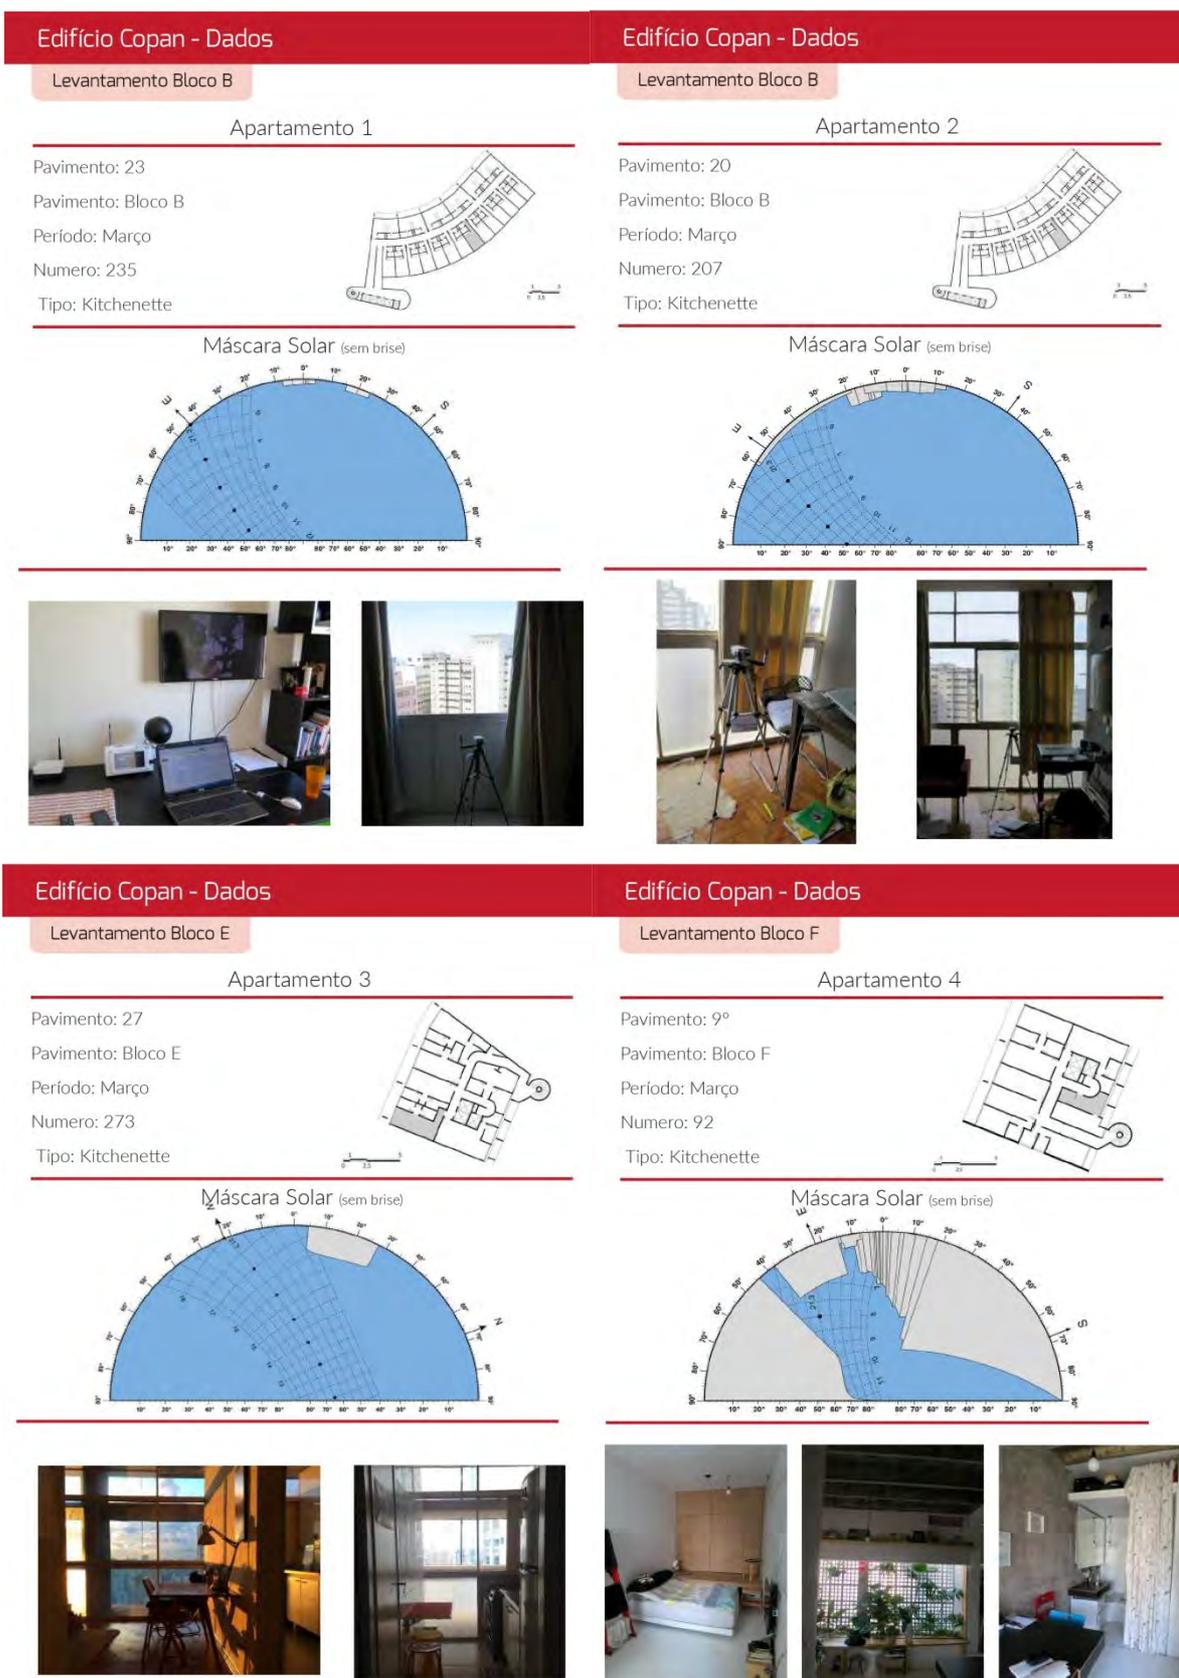
Figura 6 – Dados obtidos no Copan

No edifício Copan (Figura 6 e 7) as mudanças na planta foram nítidas. As medições foram realizadas majoritariamente em kitchenettes o que permitiu a avaliação do mínimo espaço da habitação, bem como de conflitos resultantes da disposição do mobiliário. Além disso, problemas com ventilação e iluminação foram, recorrentemente, identificados já que, dependendo da fachada exposta, o apartamento recebe muita ou pouquíssima luz natural.
